HABITAT

EDIFICIO SUD-AMÉRICA

La Restauración y Puesta en Valor

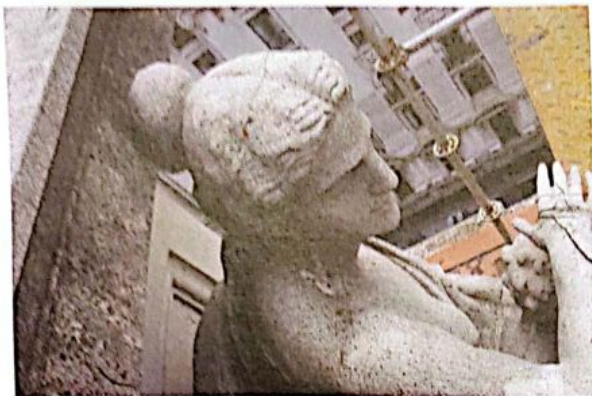
Escultura "La Previsión", antes de ser restaurada.

f-Una mano de las figuras del grupo escultórico sobre ochava debió ser intervenida, seccionando parte del antebrazo para reconstruir su estructura interior. Los demás ornamentos sobre 8º piso no presentaban patologías severas y sólo se completaron fisuras superficiales.

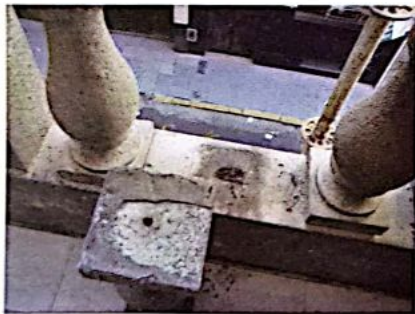
Patologías. Estado balaustres

provocó chorreaduras de óxido sobre el granito. La solución consistió en perforar los bloques e insertar una barra de acero inoxidable fijada con material epoxi, a fin de vincular nuevamente los bloques, pudiendo entonces retirar el tutor metálico. El mismo proceso fue aplicable a los balaustres que habían perdido el perno de sujeción a causa de corrosión, (y también se intervinieron con barras de acero los modillones colgantes ubicados bajo alero del 8° piso).

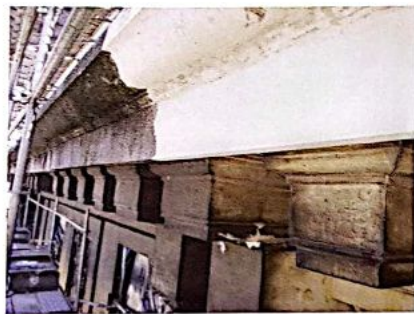
Hidrolavado.

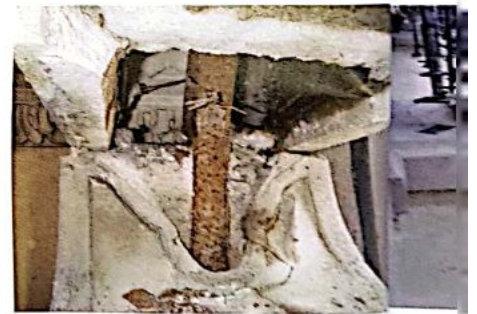
Estado perfil mensulas.

e-Los copones del 8º piso, alineados verticalmente a las ménsulas del 7º piso, debajo del alero, poseen estructura independiente, de perfiles normalizados IPN. Por las mismas filtraciones producidas desde el nivel superior, algunos IPN de las ménsulas bajo cornisa, sufrieron perforaciones por corrosión en el alma del IPN. Fueron intervenidos, desarmando partes modulares de la ménsula, y soldando un IPN nuevo en reemplazo del tramo degradado.

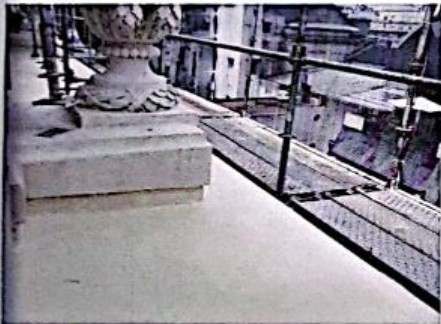
Solado sobre cornisa

d-El solado de baldosas sobre la cornisa-alero de 1,40 de ancho, 8° piso, donde apoyan los cozones ornamentales presentaba extensos sectores de baldosas no adheridas al sustrato, falta de juntas, vegetación invasiva, produciendo constantes filtraciones que afectaban especialmente molduras, estructura metálica de ménsulas y modillones bajo alero. Haciendo un cateo, pudimos constatar que el revestimiento de baldosas no era de la construcción original. Debajo del piso, existía el antiguo revestimiento similar piedra de terminación. También se comprobó que dicho alero estaba armado sobre una cáscara de malla de metal desplegada sobre armadura que tomaba la forma del bloque de cornisa y mortero

resistente sobre la malla (de cemento, cal y trozos de ladrillos), cubriendo el contorno de los 50 cm de altura de cornisa -cáscara vacía por dentro-. Los IPN en voladizo, ubicados en el nivel de base de modillones no tiene solución de continuidad con los hierros, y los hierros tampoco con el mortero que los recubre. Éstas fueron razones suficientes para confirmar que el solado era intransitable. Dadas las circunstancias, decidimos quitar peso y no reponer las baldosas. Se optó por aplicar una impermeabilización fluida, aplicada en capas, permitiendo elevada elongación, resistencia a la tracción, evitando juntas de dilatación, con terminación de color similar al revestimiento de fachada.

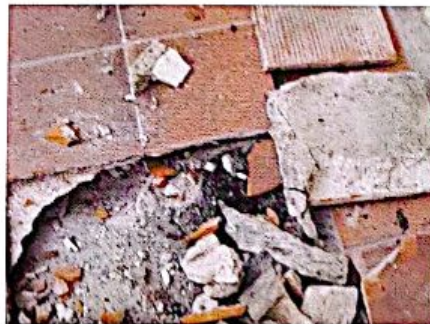
Estado del solado existente en el 8º piso.

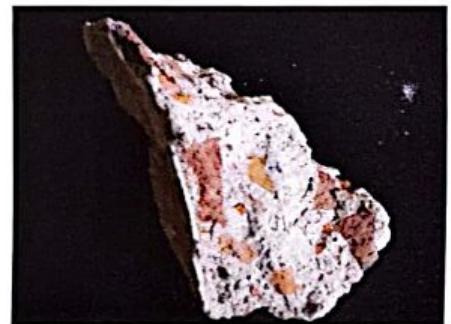
Material del contrapiso y revestimiento simil piedra original

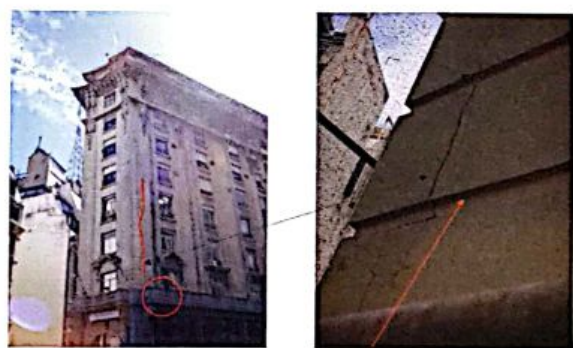
CATEO e INTERVENCIÓN

a-Dos grietas verticales corrían desde el 1° al 4° Piso, sobre la fachada Diagonal casi ochava. Realizados los cateos, visualizamos que esas grietas paralelas coincidían con las dos alas del perfil U de la columna y cortaban la mampostería de 15 cm que la recubría. Comprendimos que las posibles causas hubieran sido producidas por vibración desde subsuelo durante obras de la línea D de subterráneos y/o por las modificaciones de PB de hace más de una década. Dado que no se registraba actividad de las grietas, y que la fábrica de ladrillos se hallaba consolidada, resolvimos la mínima intervención, aplicando una barra de hierro en L en cada buña del almohadillado, previniendo posible desprendimiento futuro de la mampostería. También se abrieron y sellaron las grietas verticales entre paños.

Picado de junta entre sillares - incorporación de barra de hierro en L evita futuro corte de mampostería y nueva aparición de grieta.

Revoque y revestimiento final sellado de grietas sobre sillares.

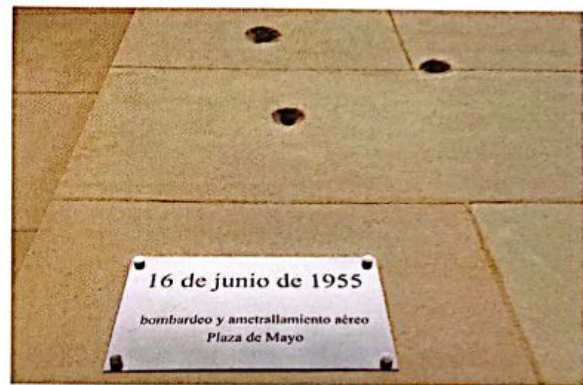
fatales. Por respeto a aquellos argentinos, y como testimonio de nuestra historia, se decidió dejar visibles, y sin restaurar, los impactos de bala que perforaron la fachada sobre la Av. Roque Sáenz Peña, entre el 1° y 5° pisos. Una placa conmemorativa instalada en el 1° Piso, indica la fecha del trágico acontecimiento.

Sobre la fachada, placa conmemorativa bajo los impactos de bala.
