HABITAT

EDIFICIO SUD-AMÉRICA

La Restauración y Puesta en Valor

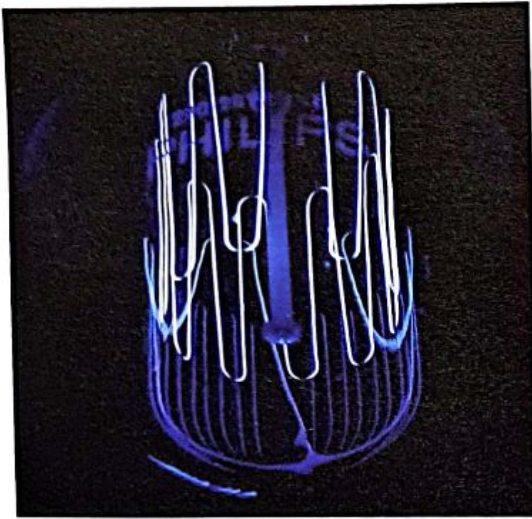
Lámpara Philips de 25 W, encendida desde hace aproximadamente 70 años. Abajo: Roseta de bronce macizo sobre rejas de fachada.

En algún momento nos preguntamos qué sentido tenía haber instalado lamparitas a la intemperie, si las que conocemos no pueden resistir la lluvia. Probamos encender una lámpara y con sorpresa nos dimos cuenta que no sólo pudieron resistir la lluvia, sino que además resistieron el paso del tiempo, y aún hoy, algunas siguen funcionando. Si bien el sistema es obsoleto, e irrecuperable, quedarán en exhibición dentro del edificio, como luminoso testimonio del pasado.

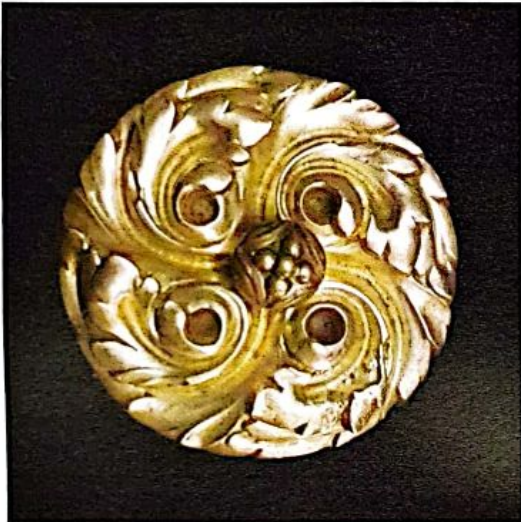
- De los tiempos dorados, cuando la ciudad resplandecía por sus nuevas y monumentales construcciones, el Edificio Sud América, lucía el discreto encanto de sus rosetas de bronce salpicadas sobre las rejas de hierro que cubren la fachada. A través del tiempo, esta decoración se hizo invisible bajo sucesivas manos de esmalte sintético. El minucioso trabajo de decapado, pulido y protección de cada una de las casi 500 piezas, realizado por el entusiasta personal de la empresa contratista, hizo posible recuperarlas en su totalidad. Las escasas rosetas faltantes, fueron reemplazadas por otras idénticas realizadas en resina.
